Betroffen: Segelflugzeug Muster: Standard Libelle
Standard Libelle 201B

Kennblatt-Nr. 251, Werk-Nr.1-392 und
Werk-Nr. 398

Gegenstand: Verstärkung der Anschläge für die Seiten-
steuerung

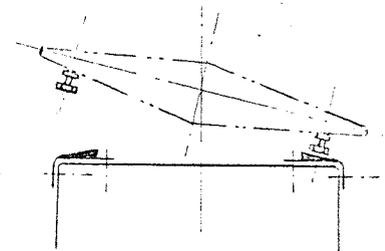
Anlaß: Bei wiederholter stoßweiser Belastung der
Anschläge sind die Anschlagflächen am
Fahrwerksschacht von den Einstellschrauben
am Seitenruderjoch beschädigt worden.

1. Die Anschlagflächen am Fahrwerkschacht für die Seitensteuerung sind zu überprüfen. Wird eine Beschädigung festgestellt, so ist nach 2. zu verfahren.
2. Die von der Fa. Glasflügel gelieferten Verstärkungsteile sind, wie unten beschrieben, einzubauen.

Material: 2 GFK-Verstärkungswinkel, 8 Blechtreib-
schrauben, Klebemittel Uhu-Plus oder mit
Baumwollflocken verdicktes Epoxydharz
Epikote 162 + Laromin C 260.

Hinweise: Die zu verklebenden Flächen sind mit
Schleifpapier (Körnung etwa 120) gründ-
lich aufzurauen. Die GFK-Winkel werden
so gegen die Anschlagflächen geklebt, daß
die Anschlagschrauben mit ihrer vollen
Fläche zum Anliegen kommen. Zusätzlich
werden die GFK-Winkel mit je 4 Blechtreib-
schrauben mit dem
Radkasten befestigt.
Anschließend müssen
die Anschlagschrauben
so nachgestellt werden,
daß der Seitenruderaus-
schlag nach beiden
Seiten wieder $25^\circ \pm 1^\circ$
beträgt.
