- Gegenstand:** Verstärkung der Führungsbleche am Höhenruderantriebsbeschlag.
- Anlaß:** Bei unsachgemäßer Montage des Höhenleitwerks sind Beschädigungen an den Führungsblechen für den Höhenruderantriebsbolzen aufgetreten. Nach Beschädigung eines Führungsbleches ist eine Fehlmontage des Höhenleitwerks und damit Verlust der Höhensteuerwirkung möglich.

GLASFLÜGEL
ING. E. HÄNLE
7311 SCHLATTSTALL

TECHNISCHE MITTEILUNG
TECHNICAL NOTE

Nr. 201-20
205-6
206-1, 301-

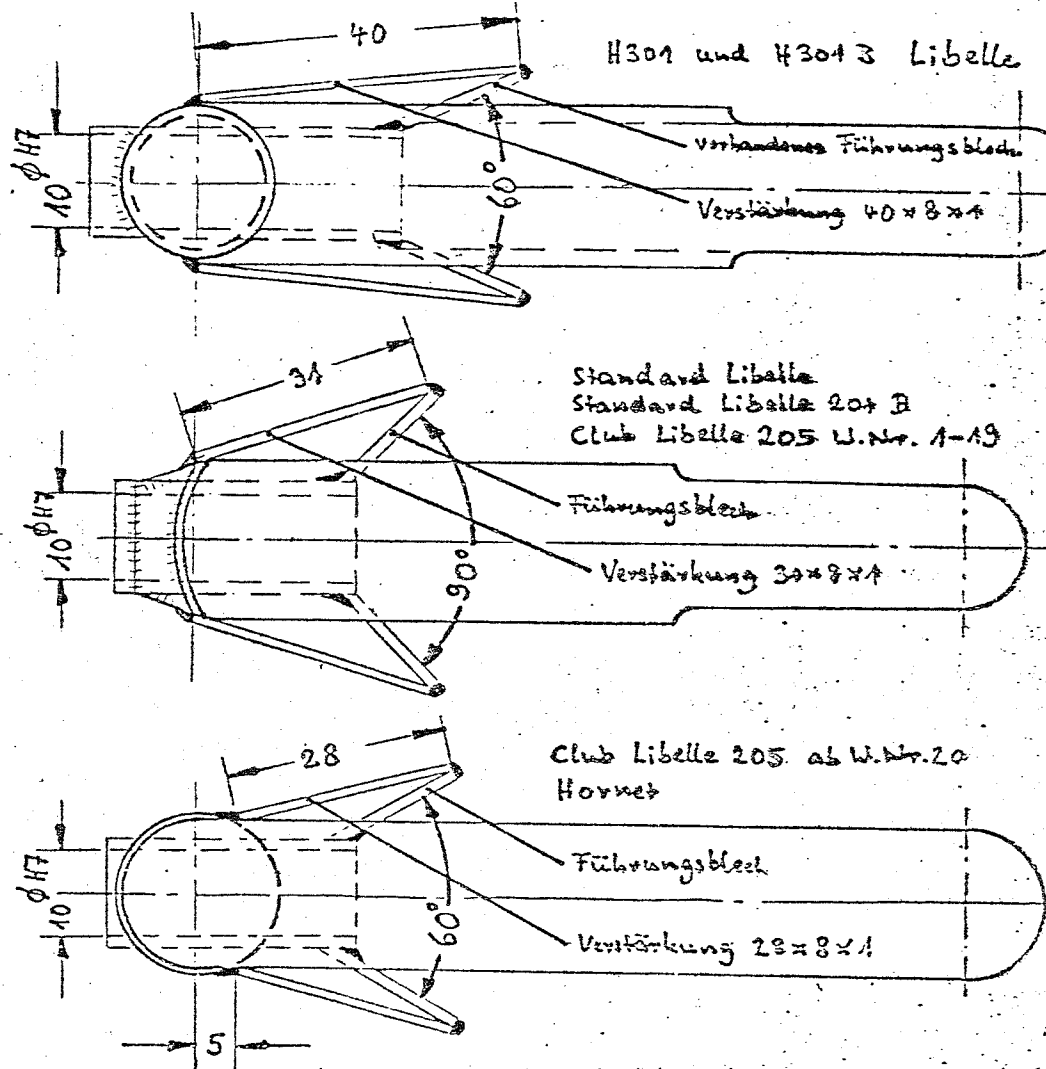
- Dringlichkeit:** Maßnahme 1 und 2: vor dem nächsten Flug
Maßnahme 3: Bis zum 29.2.1976
- Maßnahmen:**
1. Es ist zu überprüfen, ob die Führungsbleche des Höhenruderantriebsbeschlages deformiert oder im Bereich der Schweißnaht angerissen sind. Die Untersuchung ist mit einer ca. 5-fach vergrößernden Lupe vorzunehmen.

4. Die beiden Führungsbleche des Höhenruderantriebsbeschlages sind durch Anschweißen von 2 Blechen lt. nachstehender Zeichnung zu verstärken (s. S. 2):

Blech aus 1.7214.4 oder 1.7734.4, Schweißzusatzwerkstoff 1.7734.2 oder 1.7324.0, Schweißverfahren WIG.

Nach Ausbau des Höhenruderantriebsbeschlags ist in das Aufnahmerohr für den Höhenruderantriebsbolzen ein Bolzen 10 mm ϕ einzuführen, um zu verhindern, sich die Bohrung beim Schweißen verzieht. Dieser Bolzen soll sich von Hand einschieben lassen und wird erst nach dem Abkühlen des Werkstückes wieder herausgenommen. Anschließende Grundierung (empfohl. Einkomponenten-Primer B 1742 der Lackfabrik Bäder) und Nitrolackierung.
