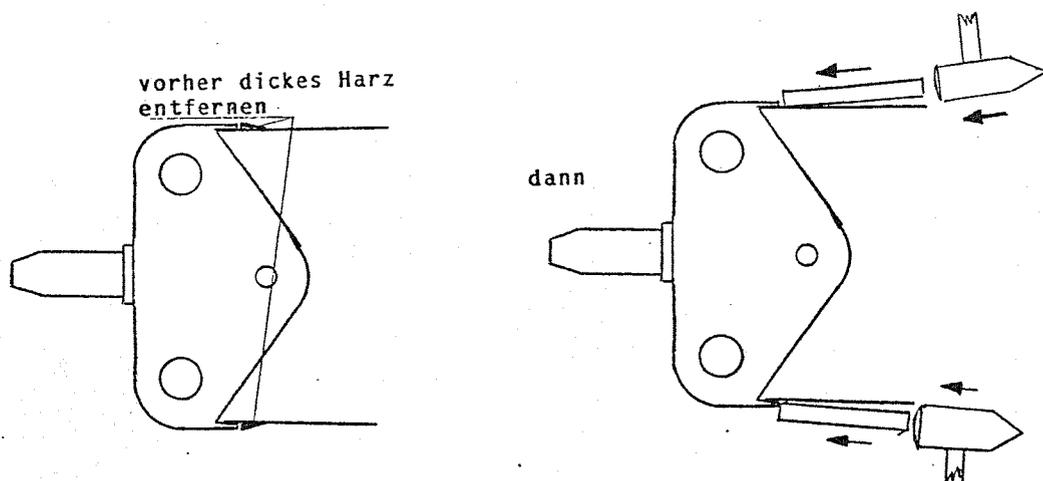
Sind innere Korrosionsschäden zu vermuten, muß der Metallbeschlag wie folgt entfernt werden:

Die Hohlните an den Holmgurtenden sind auszutreiben, es muß aber in jedem Falle mit einem Gewicht gegengehalten werden.

Sind die Hohlните entfernt, muß der Beschlag mit Hilfe einer Aluplatte vorsichtig in Spannweitenrichtung gelöst und abgezogen werden.

Der Metallbeschlag wird ohne den Verbindungsbolzen sandgestrahlt (nur zugelassenes Strahlgut verwenden) und mit 2-Komponenten-Primer lackiert. Der Bereich des Beschlages am Holmstummel wird vorsichtig mit Schleifpapier Korn 400 glattgeschliffen, dünn mit Harz eingestrichen und der Beschlag aufgeschoben. Die Hohlните werden eingetrieben und die Übergänge zum Gurt sowie der Verbindungslagen mit angedicktem Harz aufgefüllt.

Nun kann die Holmwicklung abgestuft um je 15 mm lt. beigefügtem Wickelschema aufflamiert (verwendet wird EP-Harz Scheufler 285 und Härter 285), und mit Abreißgewebe belegt werden.

Nach dem Aushärten und anschließendem Tempern wird dieser Bereich, je nach Muster, mit Schwabbellack weiß lackiert.
