Muster: H 301 Libelle und H 301 B Gerätekennblatt 251  
 Std.Libelle ,Std.Lib. 201 B, Std.Lib. 203 Gerätekennblatt 251  
 Club Libelle 205 und Hornet Gerätekennblatt 304  
 Kestrel Gerätekennblatt 276  
 Glasflügel 604 Gerätekennblatt 281  
 BS 1

Gegenstand: Laminat im Bereich der Flügelverbindungsbeschläge an den Holmen.

Betroffen: Alle o.g. Muster.

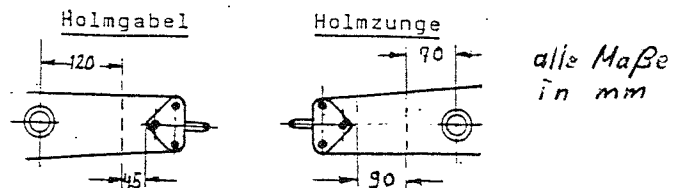
Anlaß: In seltenen Fällen hat sich die Holmstummelwicklung von den Flügelverbindungsbeschlägen gelöst, dadurch kann Feuchtigkeit eindringen und zu Korrosionsschäden führen.

- Wurde an den Metallbeschlägen Korrosion festgestellt, muß folgendermaßen vorgegangen werden.  
 An den Holmstummeln, soweit vorhanden, muß zuerst der Lack lt. Skizze entfernt werden.

- Maßnahmen:
- Bei jeder JNP ist zu kontrollieren ob das Laminat mit den Metallbeschlägen verklebt ist. Hat sich es sich gelöst, so ist dies stirnseitig durch Spalte zwischen dem Laminat und dem Beschlag zu erkennen. Sind Spalte vorhanden, so ist zu prüfen durch leichtes Anheben des Laminats ob der Metallbeschlag schon korrodiert ist. Ist dies nicht der Fall, muß die Verklebung wie folgt wieder hergestellt werden:  
 Der Flügel wird auf Böcken gelagert, so daß die Flügel Nase nach unten zeigt. Nun werden flache Holzkeile gefertigt, die die Spalte etwas aufdrücken.  
 Mit einer Spritze, die mit einer Injektionsnadel mit 0,8 mm Innendurchmesser versehen ist und einer mit Aerosil leicht angedickten EP-Harzmischung (Scheufler 285, Härter 285 MV 100:38) werden die Hohlräume sorgfältig gefüllt. Nach dem Herausziehen der Holzkeile wird nun mit Preßzulagen, bestehend aus 16 mm dickem Holz und einer Hartschaumauflage von 8 mm, mit Hilfe von je 2 Zwingen gepreßt und das überschüssige Harz entfernt. Nach dem Aushärten und Tempern (12 h mit 54° C) wird das stirnseitige Ende der Holme leicht angeschliffen und mit UP-Schwabbellack lackiert.

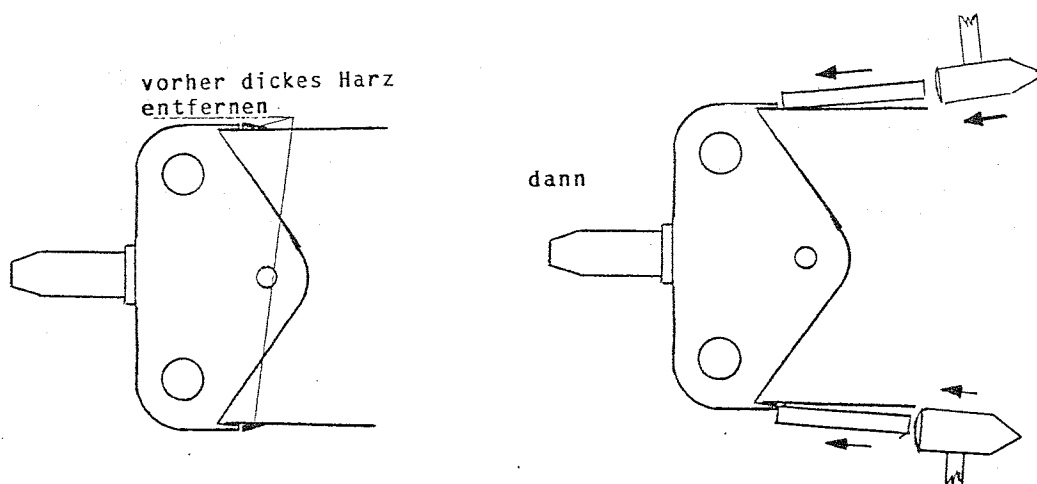
Sind innere Korrosionsschäden zu vermuten, muß der Metallbeschlag wie folgt entfernt werden:

Die Hohlните an den Holmgurtenden sind auszutreiben, es muß aber in jedem Falle mit einem Gewicht gegengehalten werden.

Sind die Hohlните entfernt, muß der Beschlag mit Hilfe einer Aluplatte vorsichtig in Spannweitenrichtung gelöst und abgezogen werden.

Der Metallbeschlag wird ohne den Verbindungsbolzen sandgestrahlt (nur zugelassenes Strahlgut verwenden) und mit 2-Komponenten-Primer lackiert. Der Bereich des Beschlages am Holmstummel wird vorsichtig mit Schleifpapier Korn 400 glattgeschliffen, dünn mit Harz eingestrichen und der Beschlag aufgeschoben. Die Hohlните werden eingetrieben und die Übergänge zum Gurt sowie der Verbindungslagen mit angedicktem Harz aufgefüllt.
