Gegenstand: Ausgleichsbügel des Knüppelfußes

Betroffen: Segelflugzeugmuster BS-1  
alle Werk-Nummern

Anlaß: Bruch zweier Ausgleichsbügel

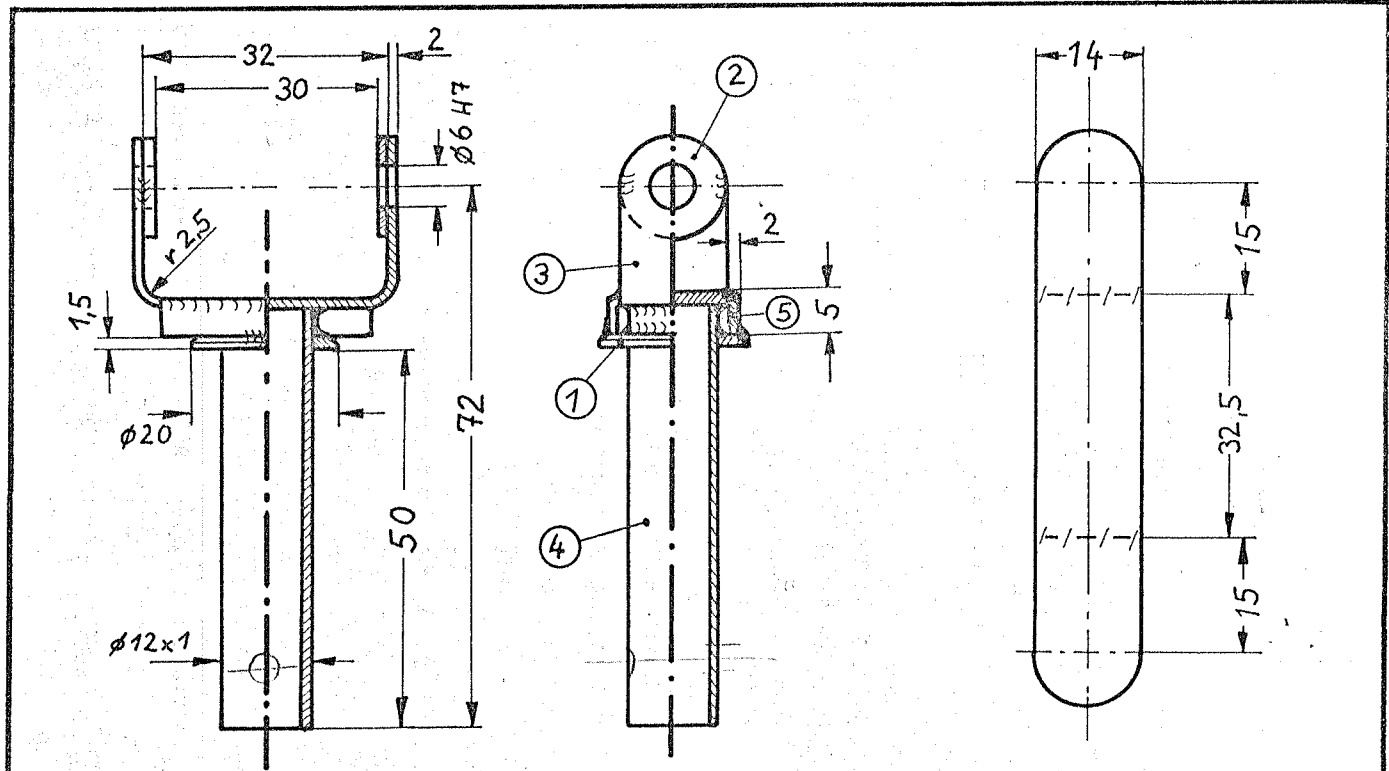
301-41-3/2a

Maßnahme 1: Der Ausgleichsbügel des Knüppelfußes (ähnlich  
Zeichnung Nr. 301-41-3/2a) ist auf mögliche Anris-  
se neben der Schweißnaht genau zu kontrollieren.  
Die Kontrolle ist sofort und nach jeder höheren  
Beanspruchung des Flugzeugs (z.B. harte Landung  
oder Drehlandung) erneut durchzuführen.  
Falls Risse festgestellt werden, darf das Segel-  
flugzeug solange nicht mehr geflogen werden, bis  
der defekte Ausgleichsbügel durch einen neuen  
ersetzt ist.

Maßnahme 2: Der Ausgleichsbügel des Knüppelfußes ist durch  
einen Ausgleichsbügel nach Zeichnung Nr. 301-41-  
-3/2a auszutauschen.  
Der Austausch ist spätestens bis zur nächsten  
periodischen Nachprüfung vorzunehmen.
