Gegenstand: Sicherung der Hotellier Schnellverschlüsse nach Lufttuchtigkeitsanweisung 93-001/2 des Luftfahrtbundesamtes

Betroffen: Glasflügel 604 alle Werknummern.

93 - 001/2 L'Hotellier

Betroffenes Luftfahrtgerät:
 L'Hotellier Schnellverschlüsse
 - wenn eingebaut in Segelflugzeugen und Motorseglern

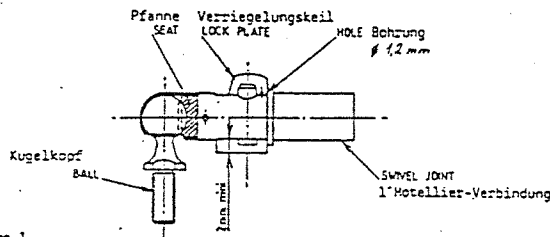
Abb./Picture 1

Die Ergebnisse zeigen, daß sich die Reibfläche der Verriegelungskeile nach relativ wenigen Betätigungen einschleift und glättet. Wie bei den Versuchen demonstriert wurde, kann dann die Haftreibung unter ungünstigen Umständen auch unter normalen Betriebsbedingungen überwunden werden (d.h. die Verriegelungskeile öffnen sich!).

1) Noch nicht vorhandene Sicherungsnadeln (z.B. L'H 140-31 von Hotellier) müssen nachgerüstet werden. In bestimmten Fällen kann es notwendig werden, daß die am Verriegelungskeil für die Sichtkontrolle vorgesehene Bohrung auf $\varnothing 1,2$ mm aufgebohrt werden muß, um das Einstecken der Sicherungsnadel zu gewährleisten (siehe Abb. 1).

Die Schnellverschlüsse mit Verriegelungskeil müssen gesichert werden. Dazu sind folgende Maßnahmen durchzuführen:

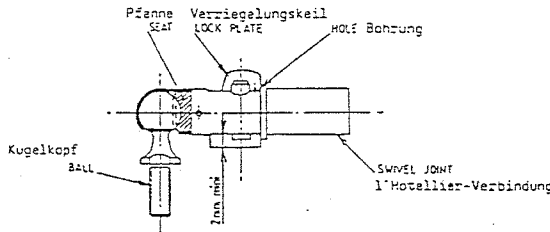
Jeder Schnellverschluß wird mit gedrücktem Sicherungskeil vollständig über die Kugel an der Stoßstange geschoben. Beim Verriegeln geht der Sicherungskeil etwas zurück, so daß bei richtiger Verbindung die Bohrung auf der Schmalseite des Sicherungskeils sichtbar wird.

In diese Bohrung muß die Sicherungsnadel eingesteckt und damit der Schnellverschluß gesichert werden.

Nichtgesicherte Schnellverschlüsse können sich im Betrieb selbsttätig öffnen!
