Muster: H 301 Libelle und H 301 B Gerätekenntblatt 251
Std.Libelle ,Std.Lib. 201 B, Std.Lib. 203 Gerätekenntblatt 251
Club Libelle 205 und Hornet Gerätekenntblatt 304
Kestrel Gerätekenntblatt 276
Glasflügel 604 Gerätekenntblatt 281
BS 1

Gegenstand: Laminat im Bereich der Flügelverbindungsbeschläge an den Holmen.

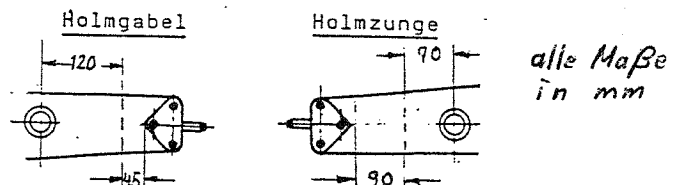
Anlaß: In seltenen Fällen hat sich die Holmstummelwicklung von den Flügelverbindungsbeschlägen gelöst, dadurch kann Feuchtigkeit eindringen und zu Korrosionsschäden führen.

Nach dem Aushärten und Tempern (12 h mit 54° C) wird das stirnseitige Ende der Holme leicht angeschliffen und mit UP-Schwabbellack lackiert.
 2. Wurde an den Metallbeschlägen Korrosion festgestellt, muß folgendermaßen vorgegangen werden.
An den Holmstummeln, soweit vorhanden, muß zuerst der Lack lt. Skizze entfernt werden.

Nun ist die Schäftung lt.obiger Skizze herzustellen.
Es ist unbedingt darauf zu achten, daß der Roving der Holmgurte und die Verbindungslagen der oberen und unteren Holmhälfte nicht angeschliffen werden.
