Muster: H 301 Libelle und H 301 B : Gerätekenntblatt 251
Std.Libelle ,Std.Lib. 201 B, Std.Lib. 203 Gerätekenntblatt 251
Club Libelle 205 und Hornet Gerätekenntblatt 304
Kestrel Gerätekenntblatt 276
Glasflügel 604 Gerätekenntblatt 281
BS 1

Gegenstand: Laminat im Bereich der Flügelverbindungsbeschläge an den Holmen.

Betroffen: Alle o.g. Muster.

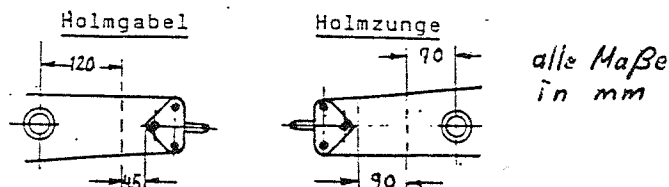
2. Wurde an den Metallbeschlägen Korrosion festgestellt, muß folgendermaßen vorgegangen werden.
An den Holmstummeln, soweit vorhanden, muß zuerst der Lack lt. Skizze entfernt werden.

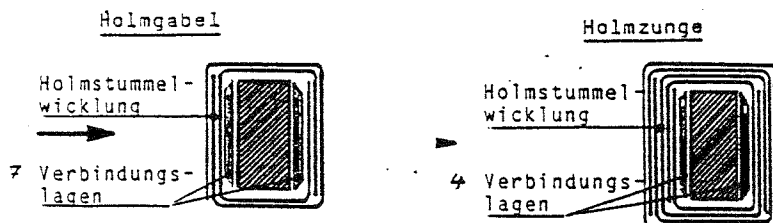
Nun ist die Schäftung lt.obiger Skizze herzustellen.
Es ist unbedingt darauf zu achten, daß der Roving der Holmgurte und die Verbindungslagen der oberen und unteren Holmhälfte nicht angeschliffen werden.
