Betroffen: Segelflugzeug "MOSQUITO" und "MOSQUITO-B"
Kennblatt No. 318
Werk-Nummer 1 - 161

Gegenstand: Haubennotabwurf

Dringlichkeit: Vor dem nächsten Start

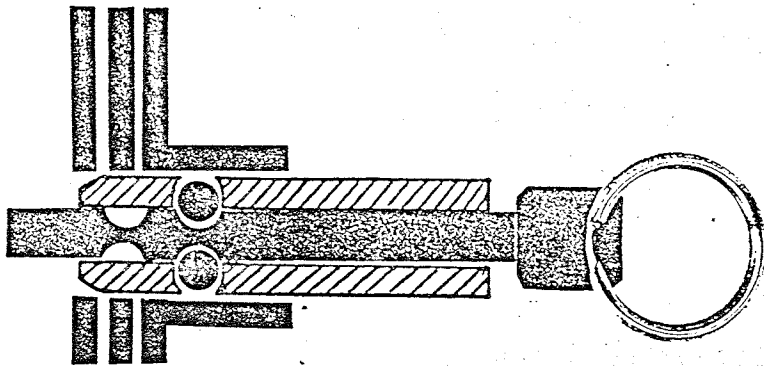
1. einschieben

Durch Druck auf den inneren Stif wird die rechte Kerbe hinter die Kugeln gebracht, die Kugeln können nach innen ausweichen, der Bolzen kann eingeführt werden.

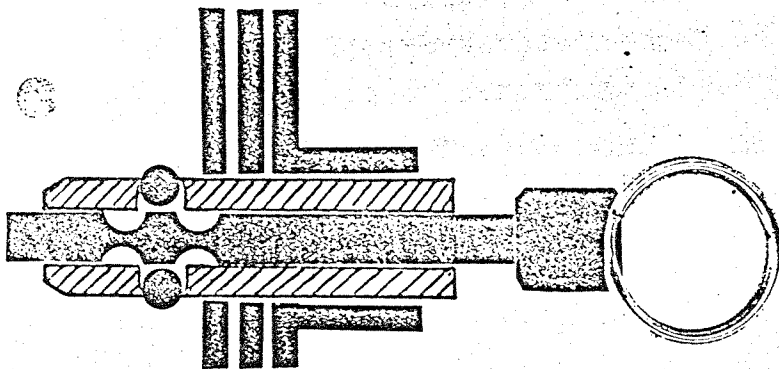
2. in Ruhe

Die Kugeln können nicht nach außen ausweichen, der Bolzen ist gesichert.

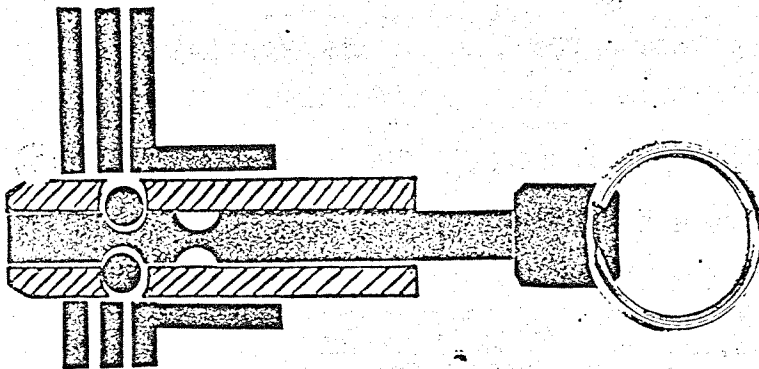
3. herausziehen

Durch Zug am Ring wird die linke Kerbe hinter die Kugeln gebracht, die Kugeln können nach innen ausweichen, der Bolzen kann gezogen werden.

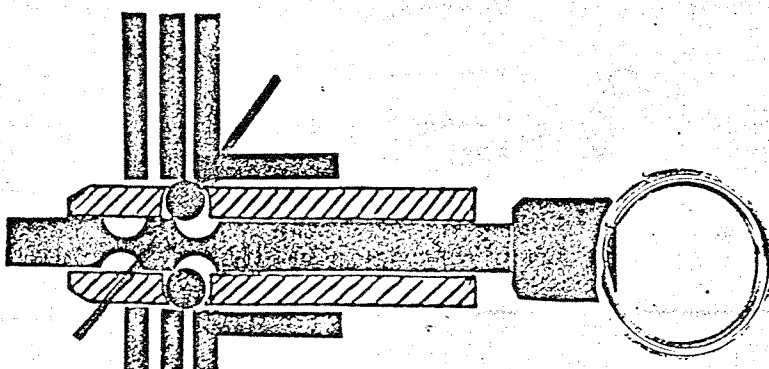
Fehlfunktion

Vorgang: Bei einer Routinekontrolle wurde festgestellt,
dass die Kugelsperrbolzen (Pip pin), welche
bei einem Haubennotabwurf durch Betätigung
des roten Haubennotabwurfknopfes gezogen
werden, sich verklemmen können, sofern sie
vorher nicht ganz eingeschoben waren.

bei nicht vollständigen, einschieben verbleiben die Kugeln in der rechten Kerbe. Bei loslassen des Ringes treten sie teilweise aus. Will man in dieser Stellung am Ring den Bolzen ziehen, so kann er blockieren. Die Kugeln können nicht in die bei "ziehen" zugehörige linke Kerbe zurückweichen.

"Nach jeder Betätigung des Haubennotabwurf-
knopfes und, wenn kein Sicherungsfaden an-
gebracht ist, vor jedem Start, ist zu kon-
trollieren, ob die Kugelsperrbolzen wieder
vollständig eingeschoben sind, sodass auf
der anderen Seite die Sperrkugeln sichtbar
austreten können."
