Glasfaser-Flugzeug-Service GmbH Hansjörg Streifeneder Hofener Weg 61 72582 Grabenstetten	Technische Mitteilung TM 201-40, TM 205-27 TM 206-26, TM 303-25 TM 304-12, TM 401-30 TM 501-10, TM 604-11	Blatt: 01 von 05
Gegenstand:	Höhenruder-Stoßstange in der Seitenflosse: Teile-Nr.:205-46-9, 401-46-24, 501-46-11 und 604-46-13,-15,-16	
Betroffen:	„Standard Libelle 201b“, Werk-Nr. 169 „Standard Libelle 203“, alle Werk-Nr. „Standard Libelle 204“, Werk-Nr. 1 „Club Libelle 205“, alle Werk-Nr. „Hornet 206“, alle Werk-Nr. „Mosquito 303“, alle Werk-Nr. „Glasflügel 304“, alle Werk-Nr. ausgenommen Varianten „B“, „C“ und „CZ“ „Kestrel 401“, alle Werk-Nr. „Glasflügel 604“, alle Werk-Nr. „BS 1“, alle Werk-Nr.	
Dringlichkeit:	Maßnahme 1, alle Flugzeuge: Erstmalig: Innerhalb 30 Tagen nach Herausgabe, wiederholend: alle 12 Monate Maßnahme 2, alle Flugzeuge: Bei Beanstandung aus Maßnahme 1, vor dem nächsten Flug Maßnahme 3, alle Flugzeuge mit installiertem Faltenbalg: Bis spätestens 31. Dezember 2011 Maßnahme 4, Flugzeuge die keinen Faltenbalg installiert hatten oder haben, und Flugzeuge bei denen eine Überprüfung der Stoßstange innerhalb der letzten 24 Monate durch einen autorisierten Betrieb in der Leb

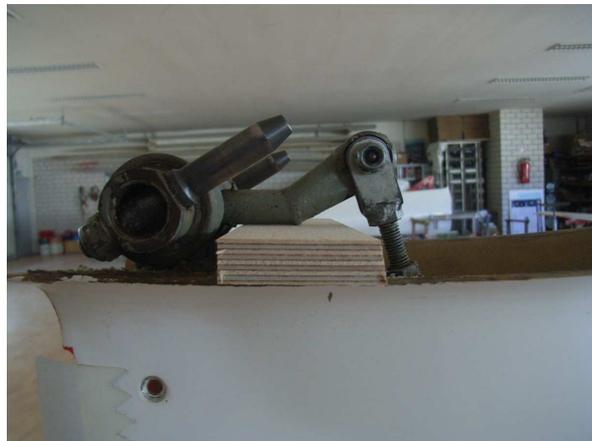
Bild 1

Grund:	Mögliche Korrosion durch Wasseransammlung, möglicher Bruch der Höhenruder –Stoßstange	
Beschreibung:	Unter ungünstigen Umständen kann Wasser durch die Kontrollbohrung in das Innere der HR-Stoßstange gelangen und Korrosion am unteren Ende der Stoßstange verursachen, die ein Versagen der Steuerstange zur Folge haben kann.

Glasfaser-Flugzeug-Service GmbH Hansjörg Streifeneder Hofener Weg 61 72582 Grabenstetten	Technische Mitteilung TM 201-40, TM 205-27 TM 206-26, TM 303-25 TM 304-12, TM 401-30 TM 501-10, TM 604-11	Blatt: 02 von 05
Maßnahme:	Überprüfung und Austausch der Höhenruder-Stoßstange	
Maßnahme 1:	Überprüfung der Höhenruder- Stoßstange: <ol style="list-style-type: none"> 1. Höhenflosse montieren, Höhenruderausschläge gemäß Tabelle 1 überprüfen und notieren. Höhenruder demontieren. 2. Bei abmontierter Höhenflosse Höhenruderhebel an der Seitenflosse mit geeignetem Holzstück (150 x 40 x 12 mm) auf „gedrückt“ (Hebel nach oben) blockieren. (Bild 1) <u>ACHTUNG: Es ist dabei unbedingt darauf zu achten, dass das Holzstück auf beiden Seiten auf dem Rand der Seitenflosse aufliegt um Beschädigungen an der Struktur der Seitenflosse zu vermeiden!</u> 3. Am Steuerknüppelgriff über dem Trimm-Knopf mit geeigneter Federwaage (Bild 2) in Richtung „ziehen“ mit einer Kraft von 210 N für min. 10 Sekunden belasten. 4. Nach entfernen des Holzstücks, Höhenleitwerk montieren. 5. Höhenruderausschläge gem. Tabelle 1 überprüfen. Bei Abweichungen zwischen dem Messergebnis vor und nach der Zugprüfung, Maßnahme 2 durchführen.

Maßnahme 2,3,4:	Austausch der Höhenruder-Steuerstange in verbesserter Version. <u>Hinweis: Der Austausch (Maßnahme 2 bis 4) der Steuerstange darf nur von einem durch die Fa. Glasfaser-Flugzeug- Service Hansjörg Streifeneder GmbH autorisierten Betrieb durchgeführt werden. Siehe Anlage.</u>	
Material und Zeichnungen:	Siehe unter Maßnahmen	
Masse und Schwerpunktlage:	Keine Änderung
